Conservar els Murals del Trecento

Preserving Trecento mural paintings

MUHBA Documents 9

Lídia Font, editora

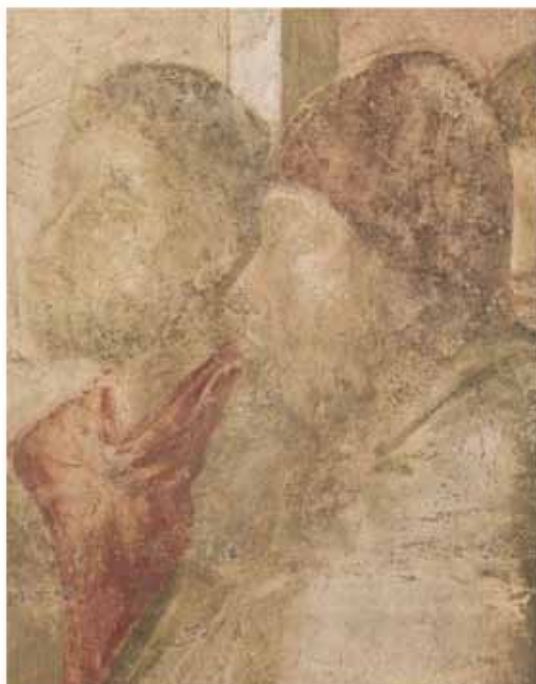
Detall de l'escena de la resurrecció de Drusiana

Detail of the scene of the resurrection of Drusiana

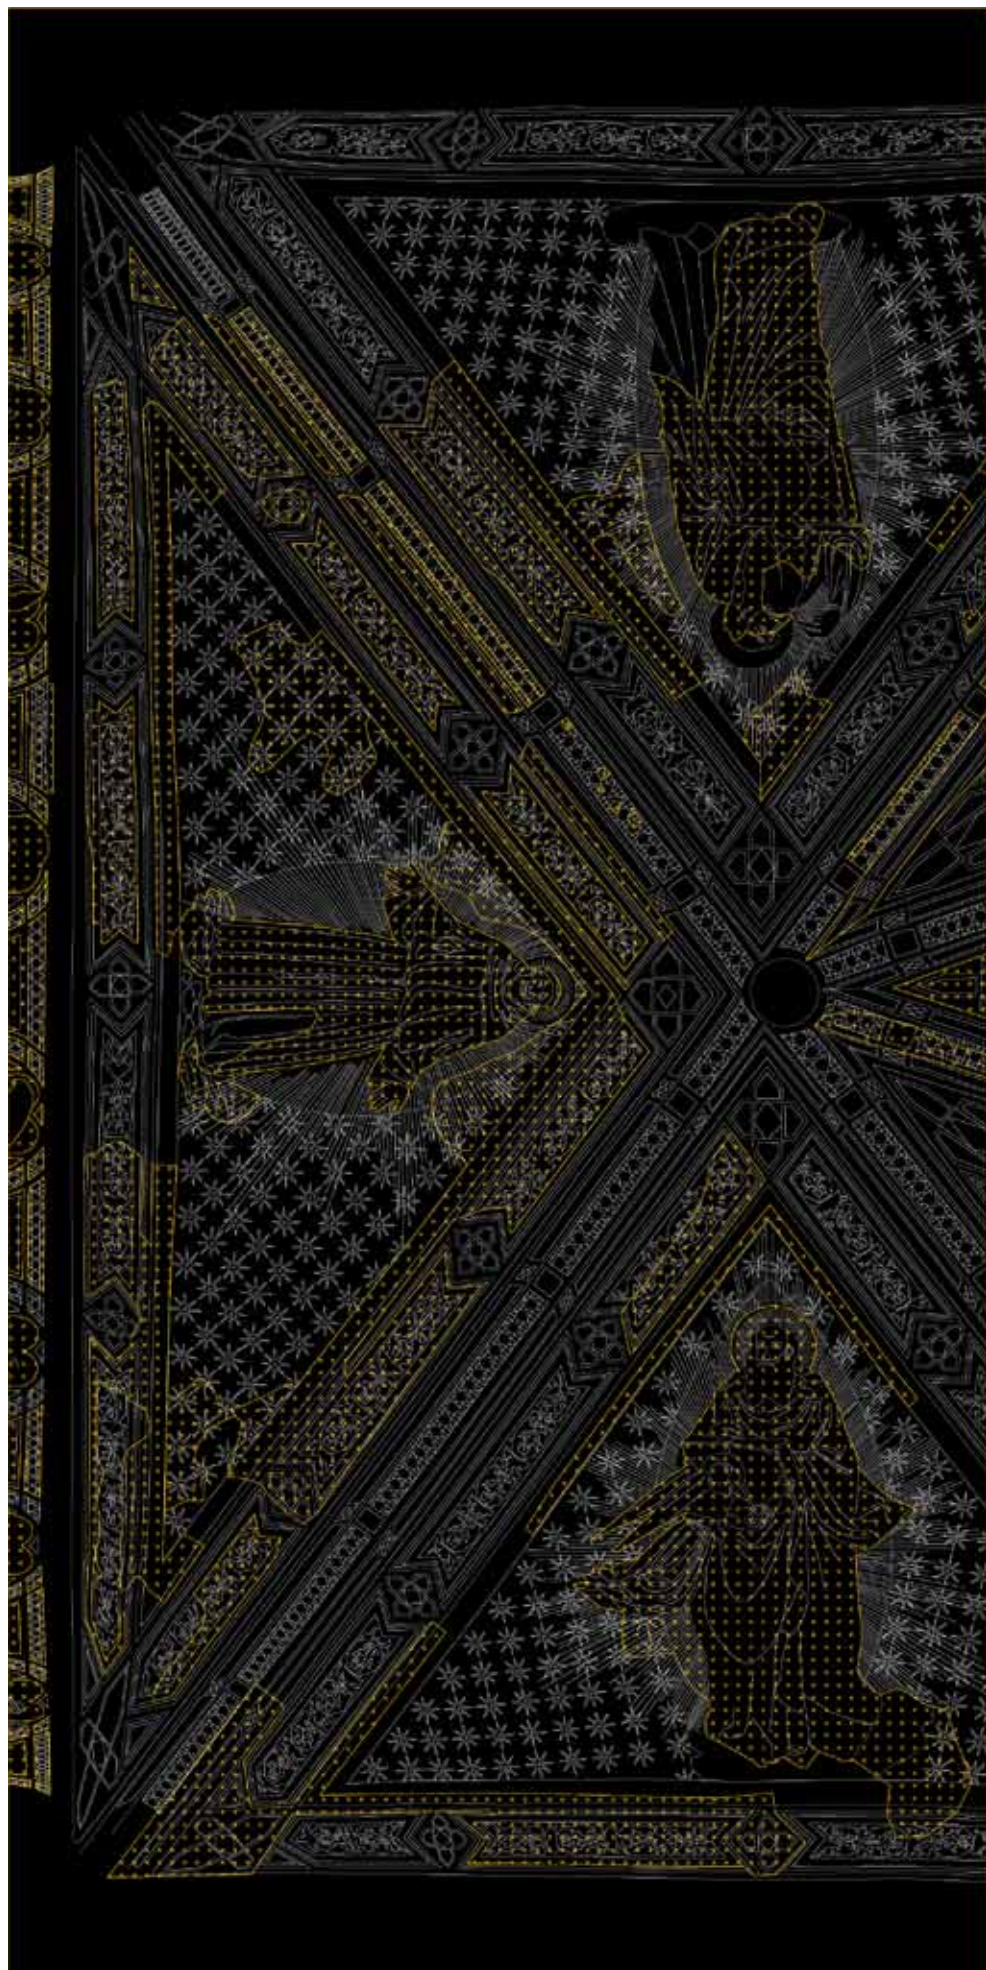
The presence of
gypsum in the vault's
pictorial layer

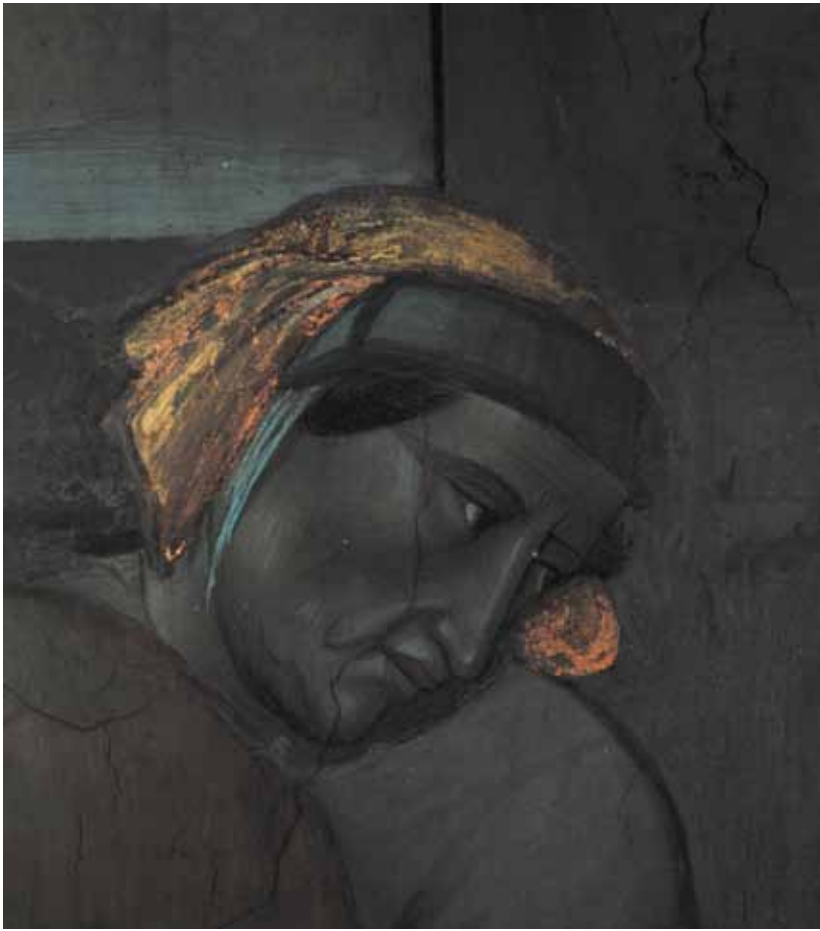
Immagine delle fluorescenze indotta dagli ultravioletti: nel berretto del personaggio è evidente la presenza di un legante per la stesura pittorica rossa

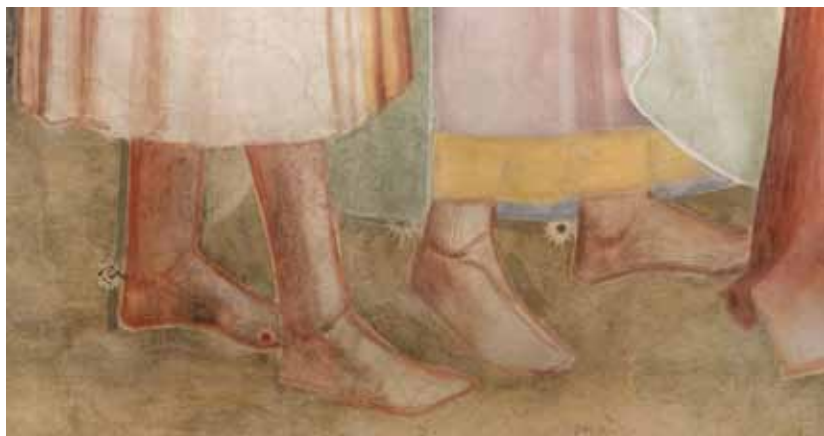
Probabile alterazione della biacca contenuta nella tinta dei calzari del cavaliere al seguito della Regina Elena (lunetta parete nord)

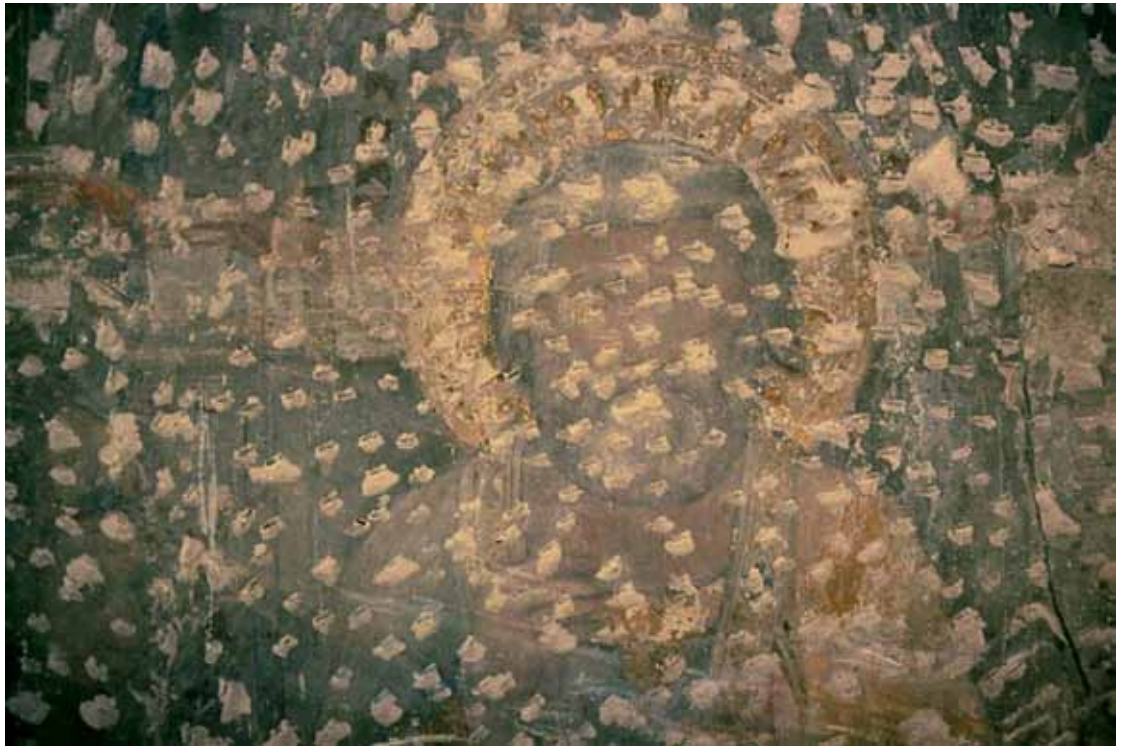
St. Peter on his Chair.
Hammered scene as it
was before the restora-
tion

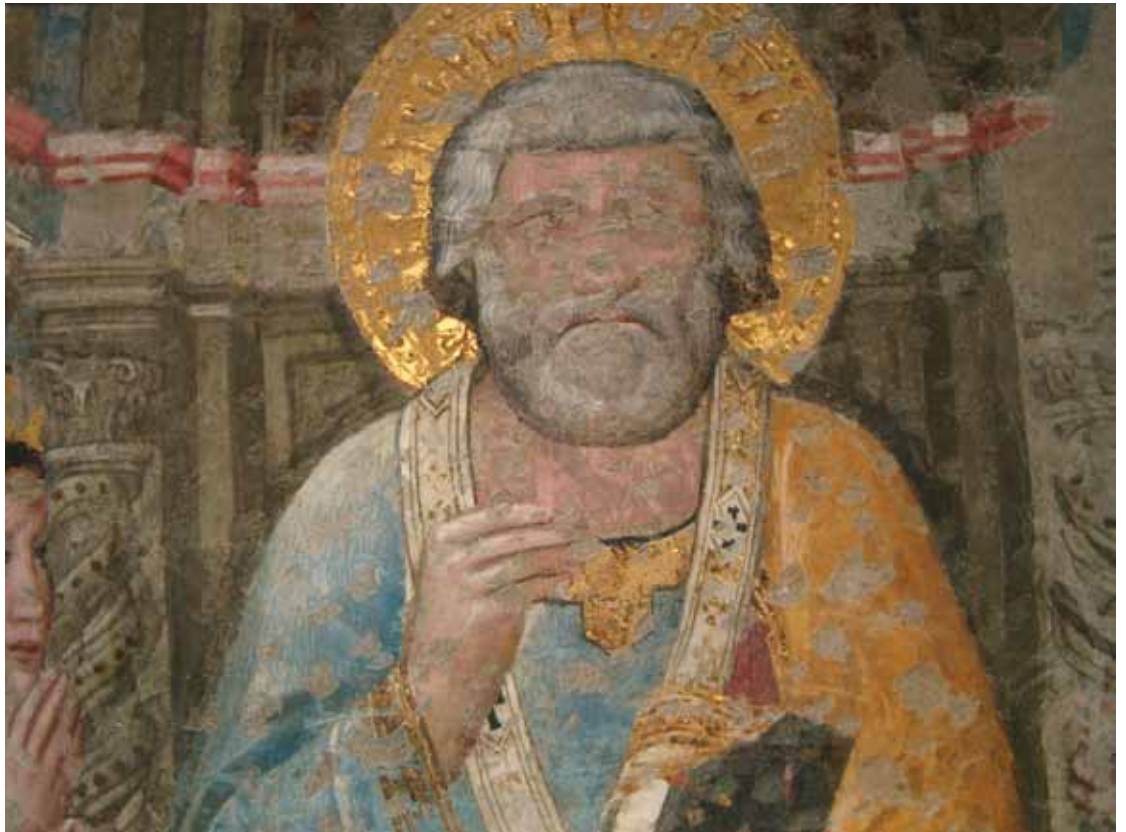
San Pedro entronizado
martilleado, tras reinte-
grarse las faltantes con
tinta neutra (aspecto
final)

St. Peter on his Chair.
Hammered scene with
the areas reintegrated
using neutral ink

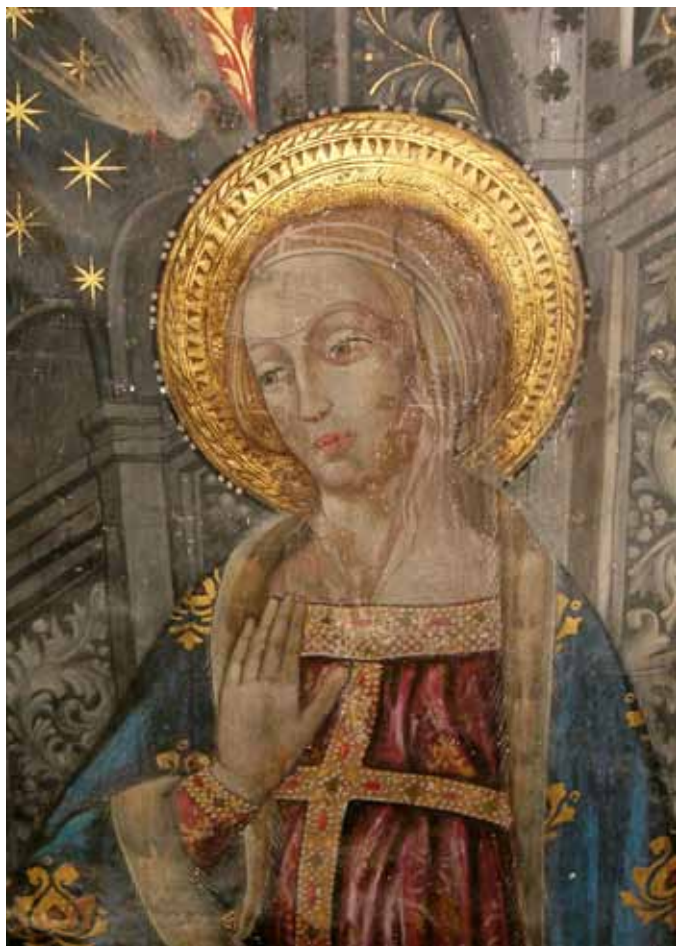
Escena de la
anunciación de
la Virgen con luz
ultravioleta

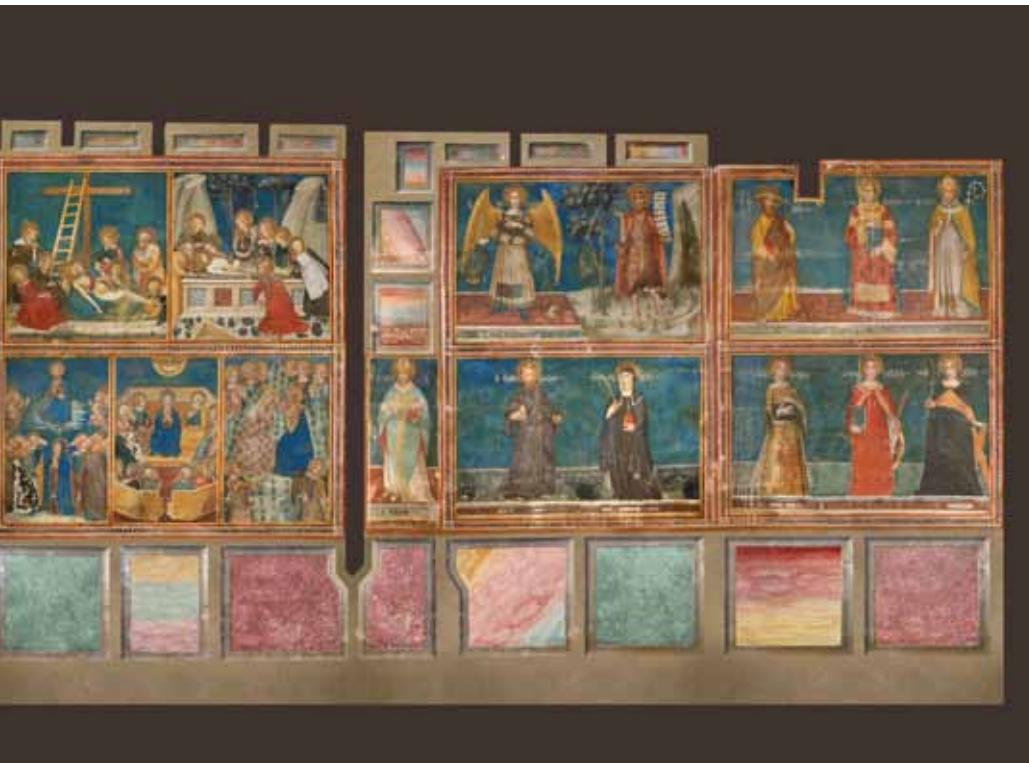
Desplegament de la capella amb la reconstrucció de la decoració de marbres fingits de l'arrimador, obtinguda a partir de les dades de l'estudi

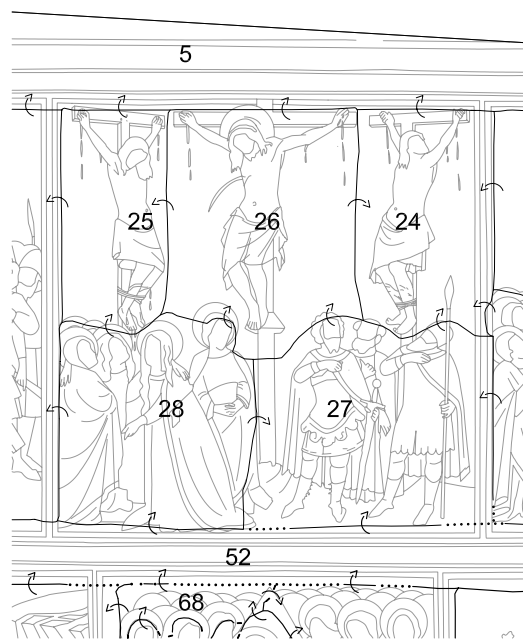
Delimitació de les cinc *giornate* amb què es va executar l'escena de la Crucifixió, amb la numeració que indica l'ordre amb què es concatenen

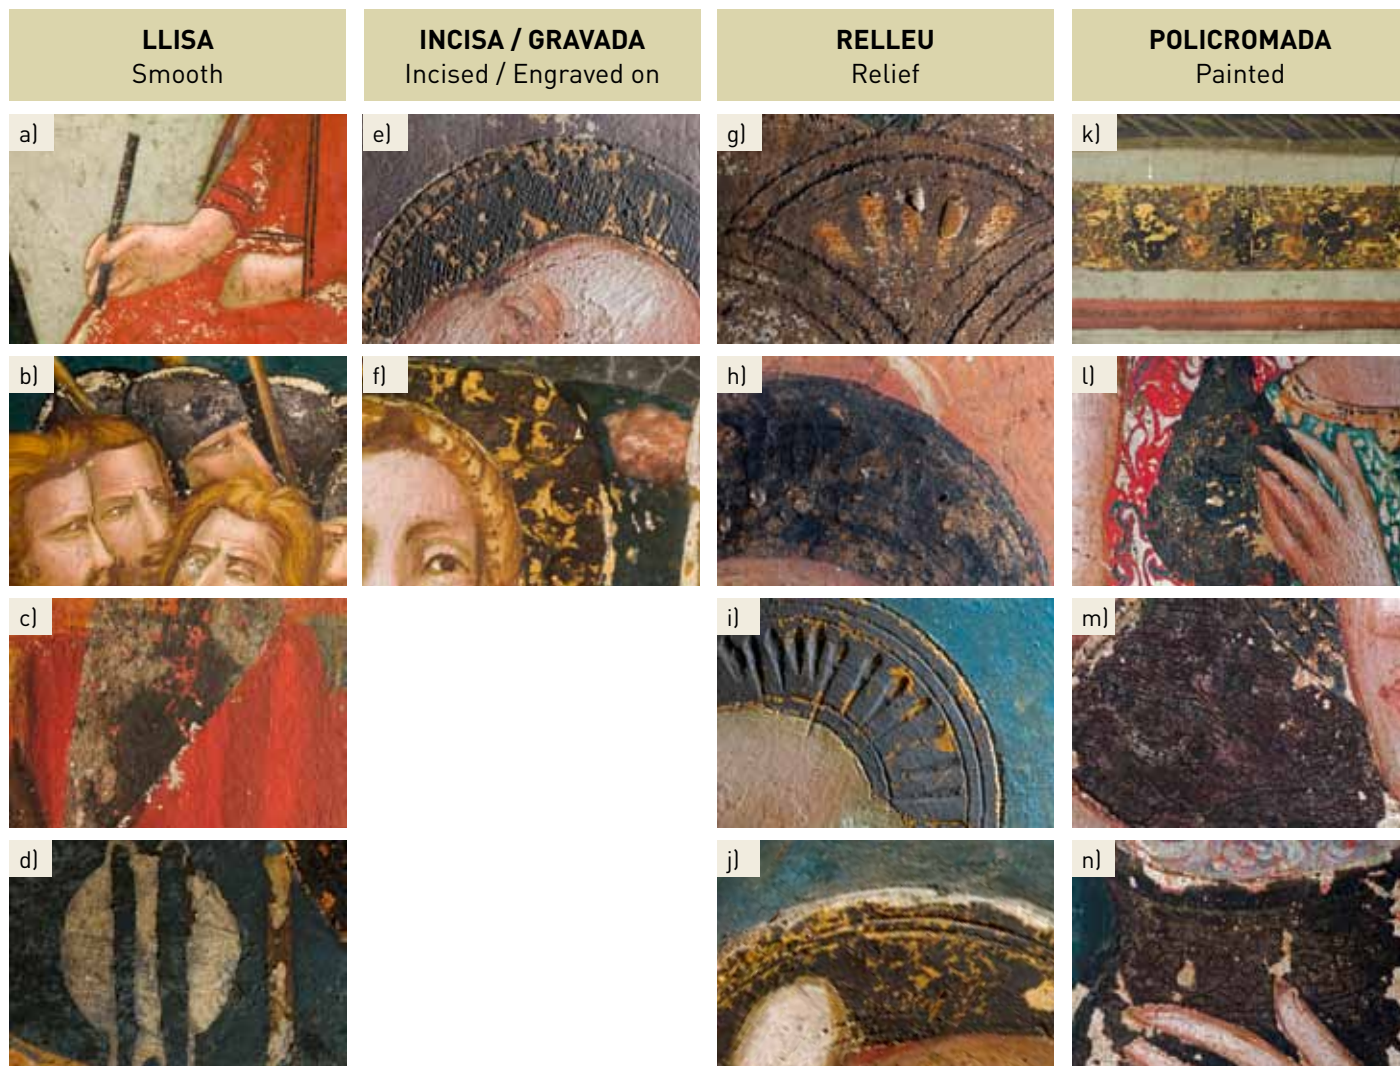
a, b, c, d) Làmina metàl·lica llisa: amb o sense colra

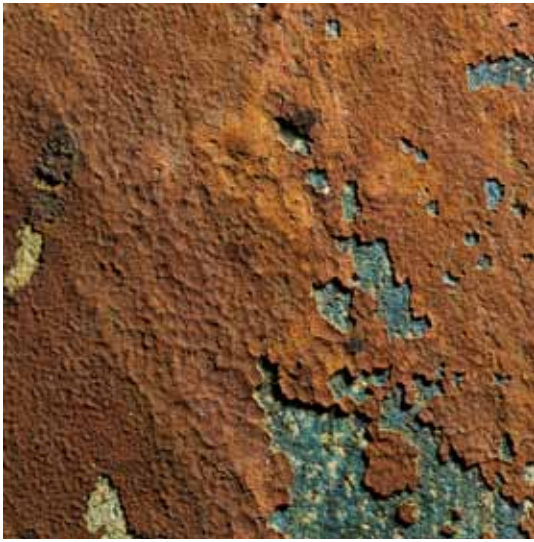
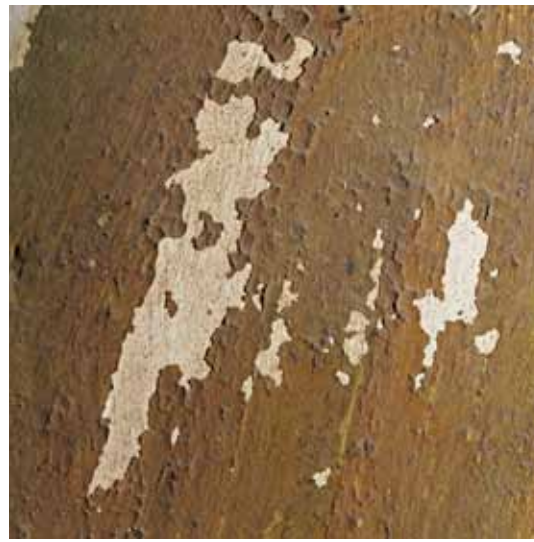
Dos exemples del procés de desprendiment de la pintura presumiblement feta a l'oli. Escena dels Impropis i de la pietat

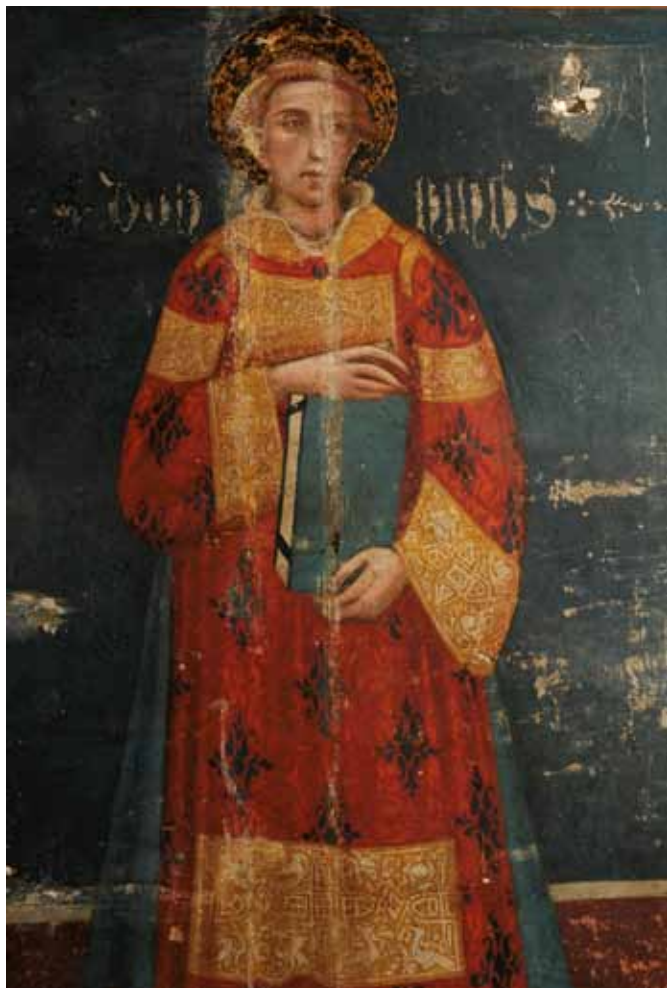
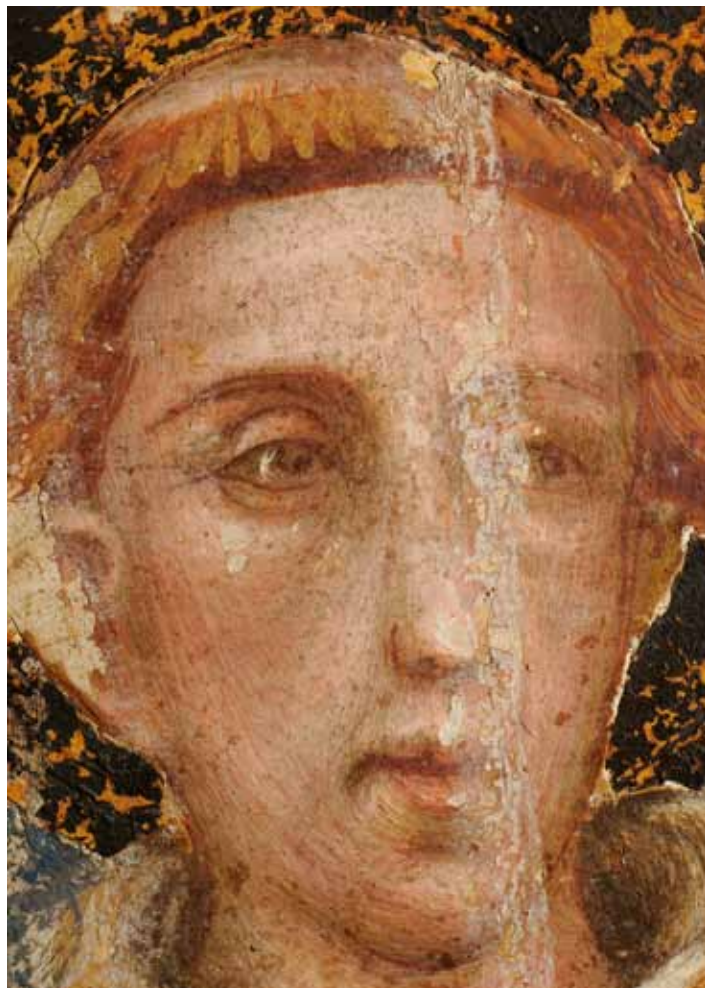
Figura de sant Domninus alterada per una filtració antiga d'aigua

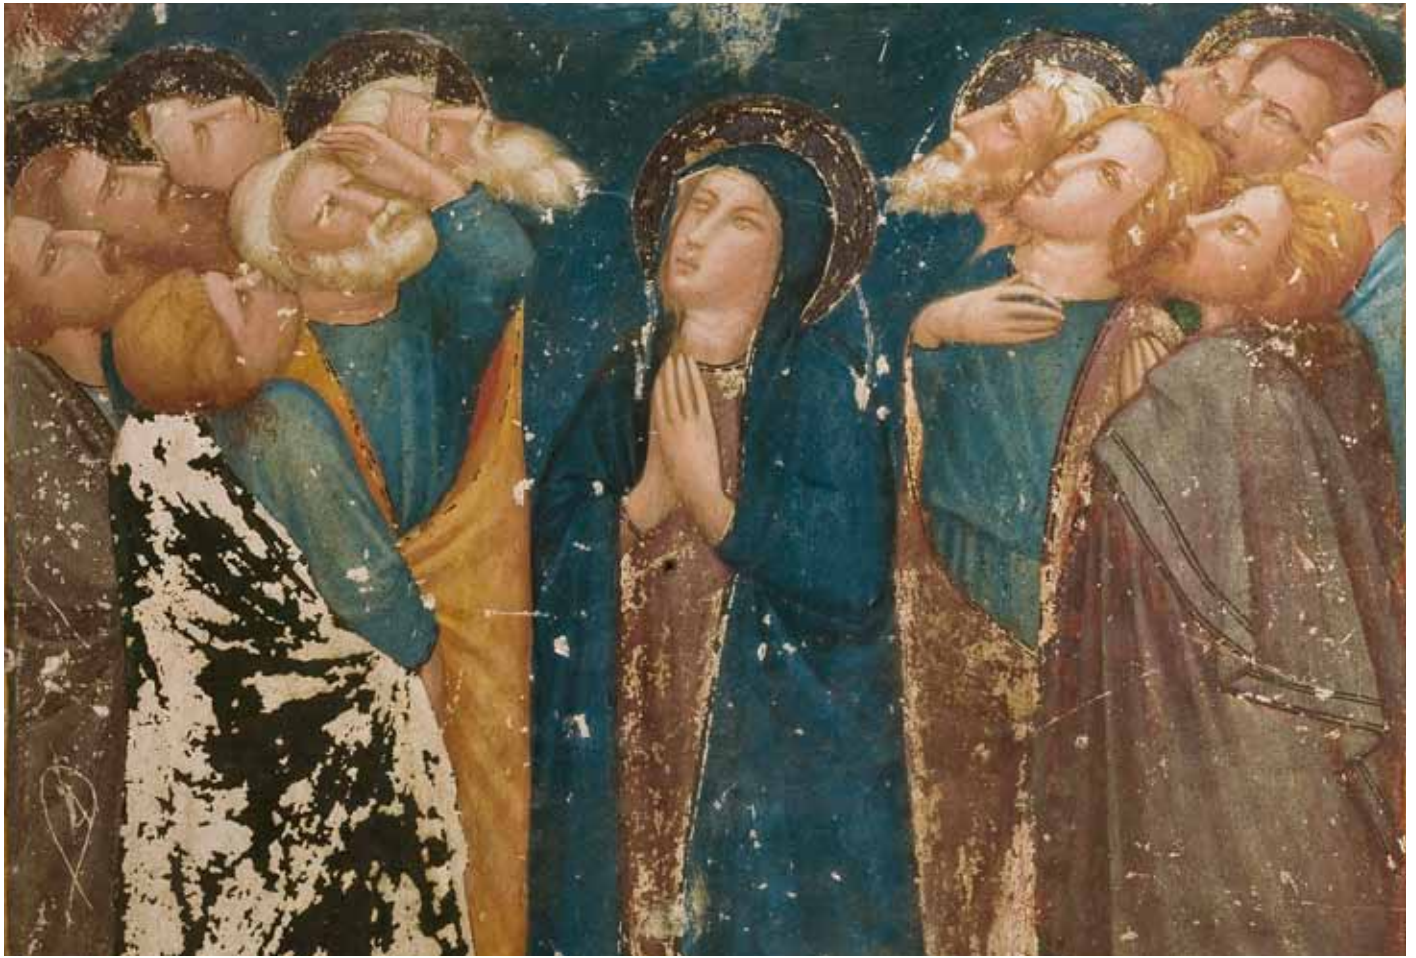
Pigment de coure + oli de llinosa
Copper pigment + Linseed oil

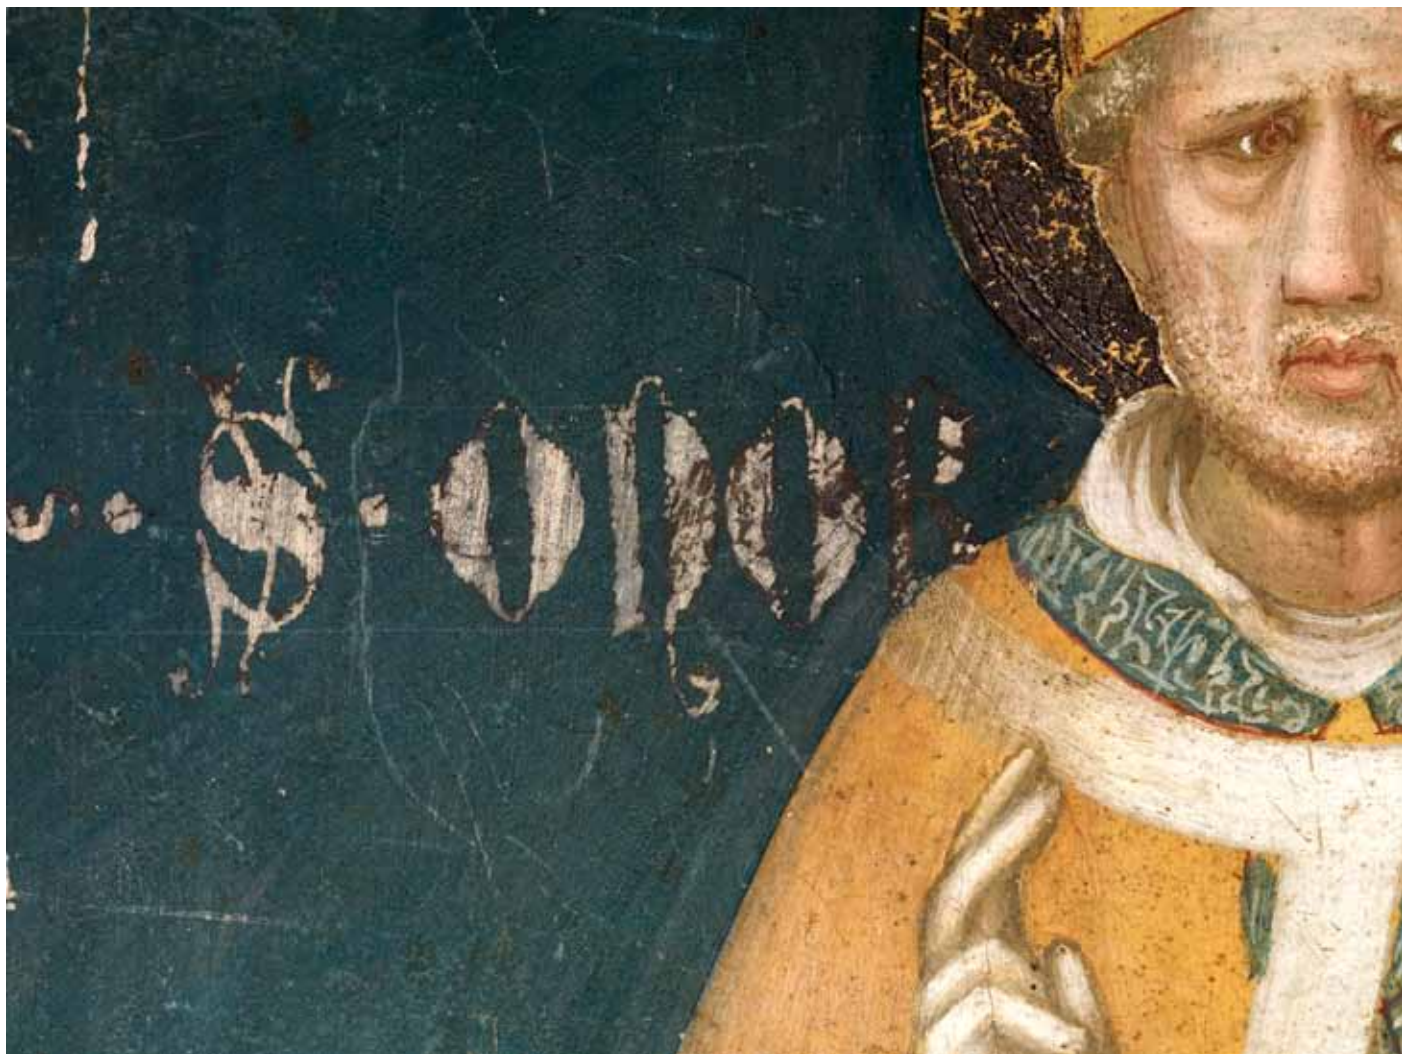
L'atzurita es manté ben adherida al mur tot i que amb algunes alteracions. Imatge de Sant Honorat

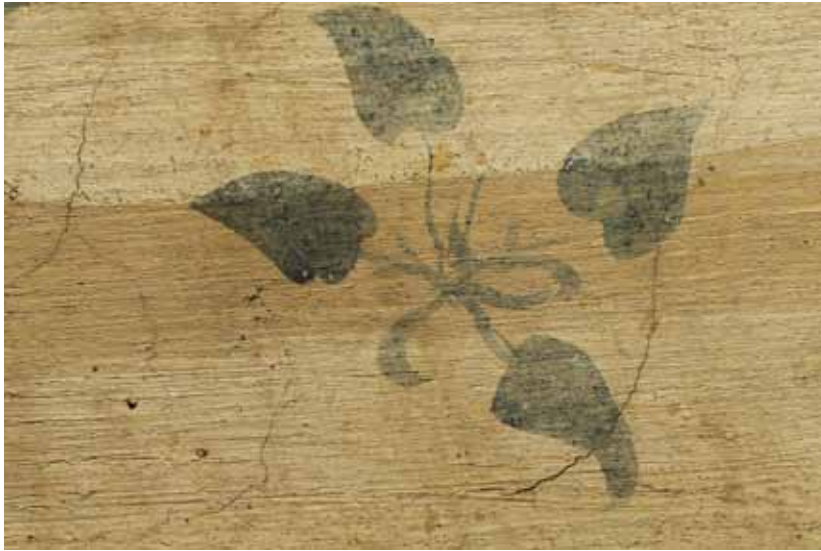
El blau d'indi descolorit

fetes amb blau d'indi i negre. El blau d'indi és un color que sol esvair-se a causa de la llum i podria haver contribuït a la pèrdua de matisos als vestits.

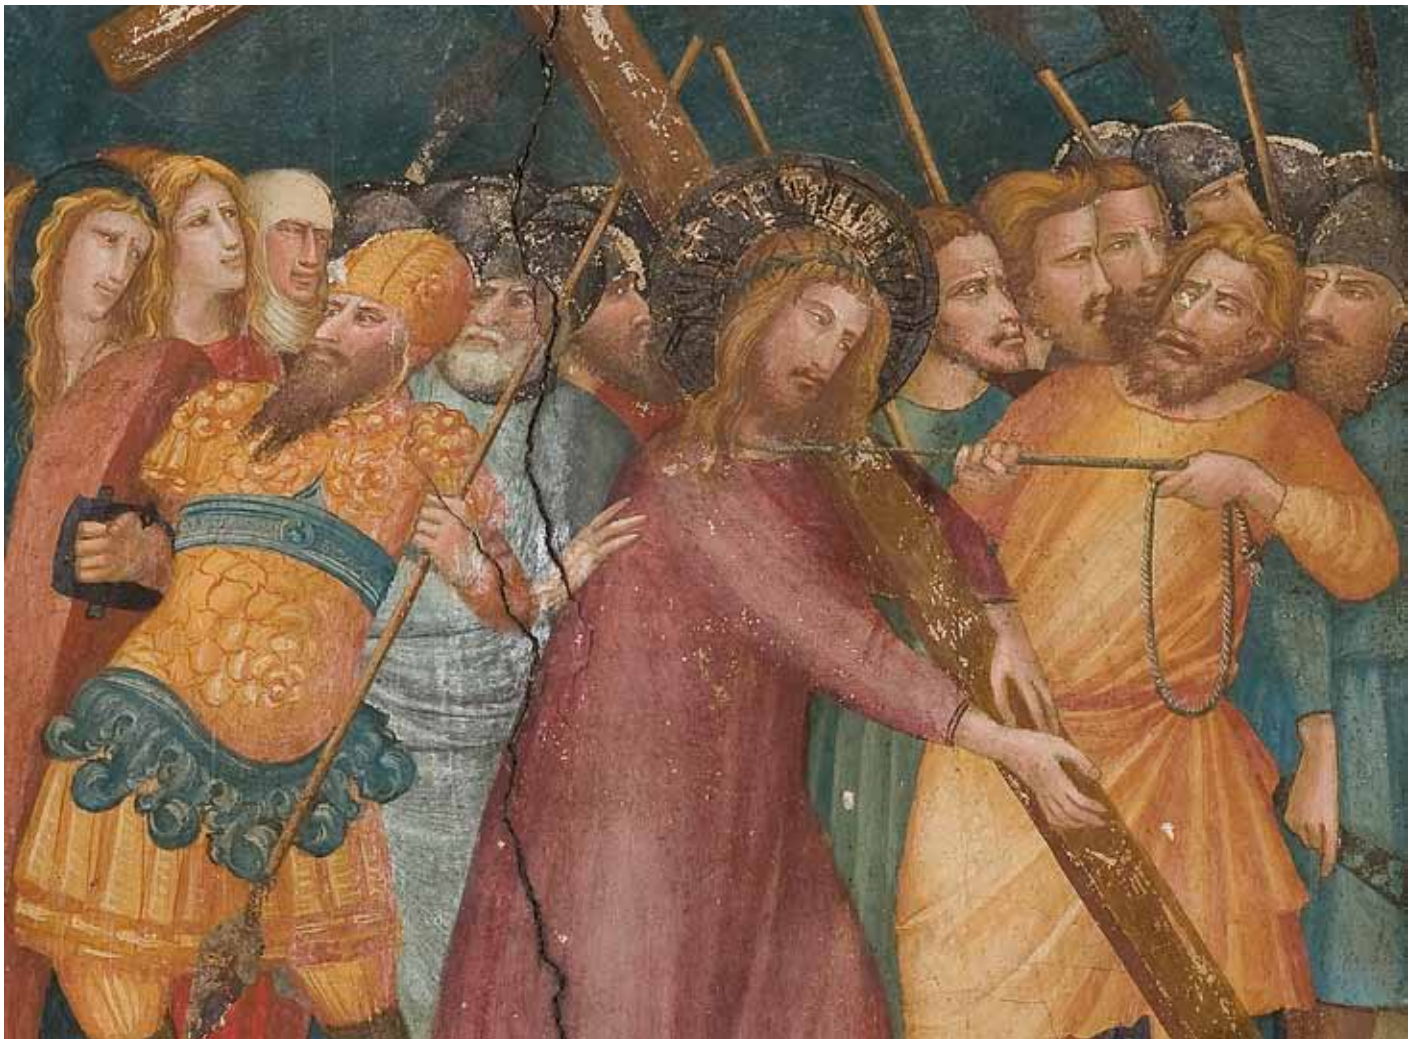
Blanc de plom
colorant vermell
White lead
Red colourant
